Prozessanalyse bei der Erzeugung von dekorativen  
PVD- Hochglanzschichten unter Berücksichtigung von  
Oberflächenfehlern

DIPLOMARBEIT

HOCHSCHULE MITTWEIDA (FH)

Dresden, 2009/2010

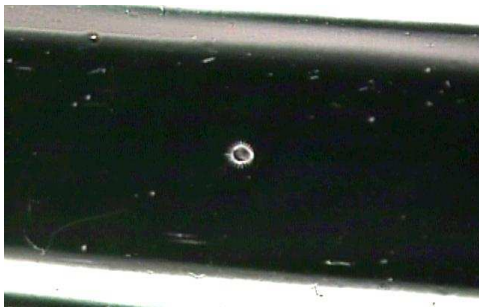
Abbildung 21: dekorativ beschichtetes Vorderteil

Die analytische Beurteilung unter dem Mikroskop stellte sich schwierig dar. Sowohl das Rohteil als auch die Beschichtung besitzen einen sehr hohen Glanzgrad. Demzufolge kam es zu sehr hohen Reflexionen und das genaue Fehlerbild ließ sich teilweise nur erahnen. Es lässt sich allerdings vermuten, dass es sich bei den Fehlerbildern in Abbildung 21/ 22 (S.46) welche mit der optoelektronischen Messeinrichtung der Laserabteilung erfasst werden konnten, um Krater, Kocher und Staubeinflüsse handelt. Bei den lichtmikroskopischen Aufnahmen der grundlackierten PC- Muster, wurden mit dem Stereomikroskop ein offensichtlich metallisches Partikel (drahtähnlich) und ein nicht genau identifizierbares Fremdpartikel lokalisiert.

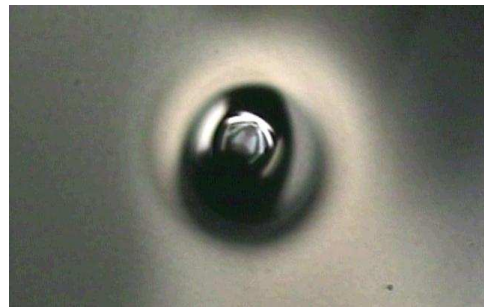
Abbildung 22: dekorativ beschichteter Verteiler

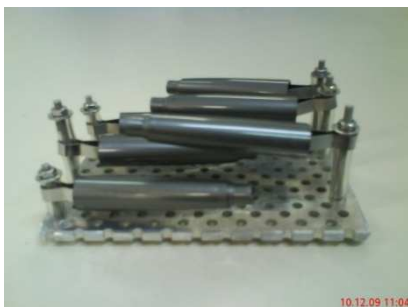
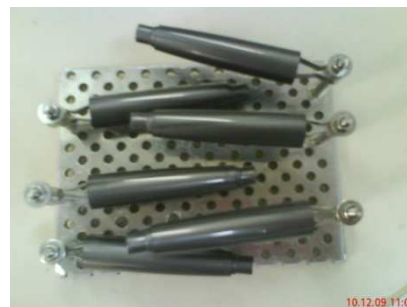
Parallel dazu wurden weitere Teile vor dem Glimmen getempert, um eventuelle Ausgasungen aufgrund der Temperaturerhöhung, auszuschließen. Sowohl die mit Gleichstrom als auch die mit Wechselstrom angeregten Polymere, führten zu keiner deutlichen Mangelbeseitigung. Deren Oberflächen zeigten sehr unterschiedliche Erscheinungsbilder, zum einen besaßen sie eine fehlerfreie Oberfläche, zum anderen zeigten sie starke Unebenheiten in Form von Bläschen und Kratern. Die Auffälligkeiten an den Unterseiten traten nur bei den experimentell behandelten Teilen auf. Vermutlich konnte aufgrund der Positionierung dort keine Aktivierung der Oberfläche stattfinden oder es kam zu einem Wärmestau.

**Abbildung 39: Positionierung der Vorderteile, Seitenansicht**

**Abbildung 40: Positionierung der Vorderteile; Draufsicht**

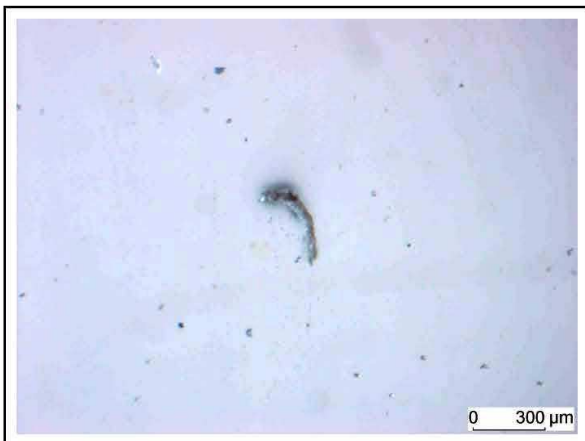
Fehler 2

Bild 2: Muster – PC mit Grundlack
